九份二山崩塌地變動觀測

Monitoring The Chiu-fen-erh-shan Landslide

摘要

Abstract

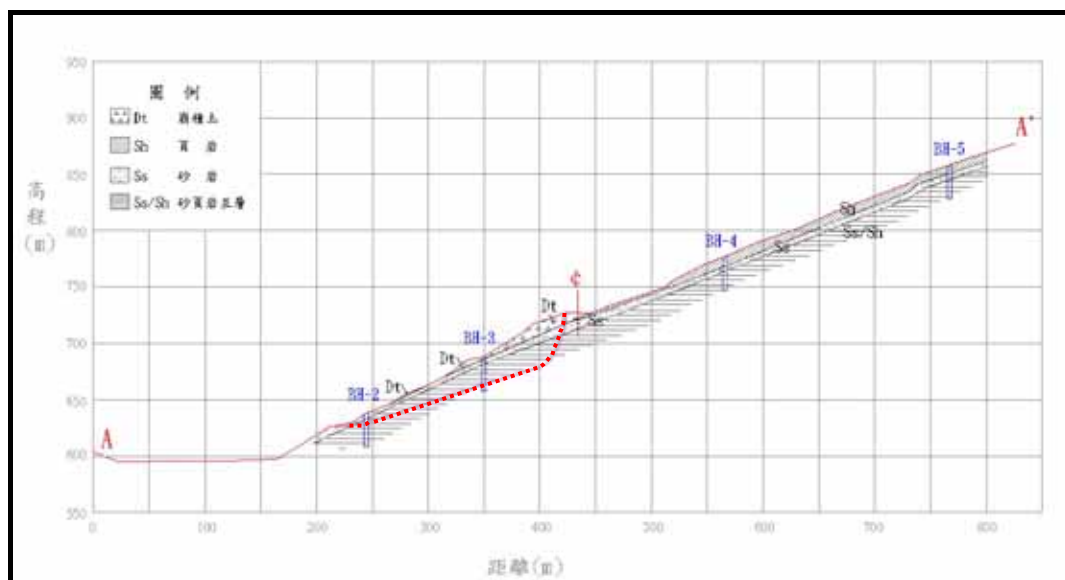
圖 10 A-A'測線地質剖面圖

根據地質鑽探岩心判釋結果，龍南道路下邊坡之 BH-2、3 鑽孔岩心較為破碎，BH-3 且有多處岩心已呈粘土化之強風化岩，該等岩段均為潛在動面位置；位於龍南道路下邊坡之 BH-4、5 之岩心則為完好之新鮮岩層。順向坡之岩性，從上至下可分為頁岩、砂岩、及砂頁岩互層等三層（圖 10），頁岩層厚度約 8~9m，但沿下坡方向延伸至龍南道路附近之頁岩厚度漸薄，終而消失，推測是於 921 大地震時崩落；砂岩層厚度則大致維持在 5~6m 間。位於上邊坡崩落之岩屑及土層，部分堆積覆蓋在下邊坡砂岩層之上，厚度從數十公分至十數公尺不等。

根據地形與地滑地質研判結果，推測龍南道路下邊坡有一潛在滑動體，滑動面深度約為 8~23m，滑動面約略沿著層面發育。

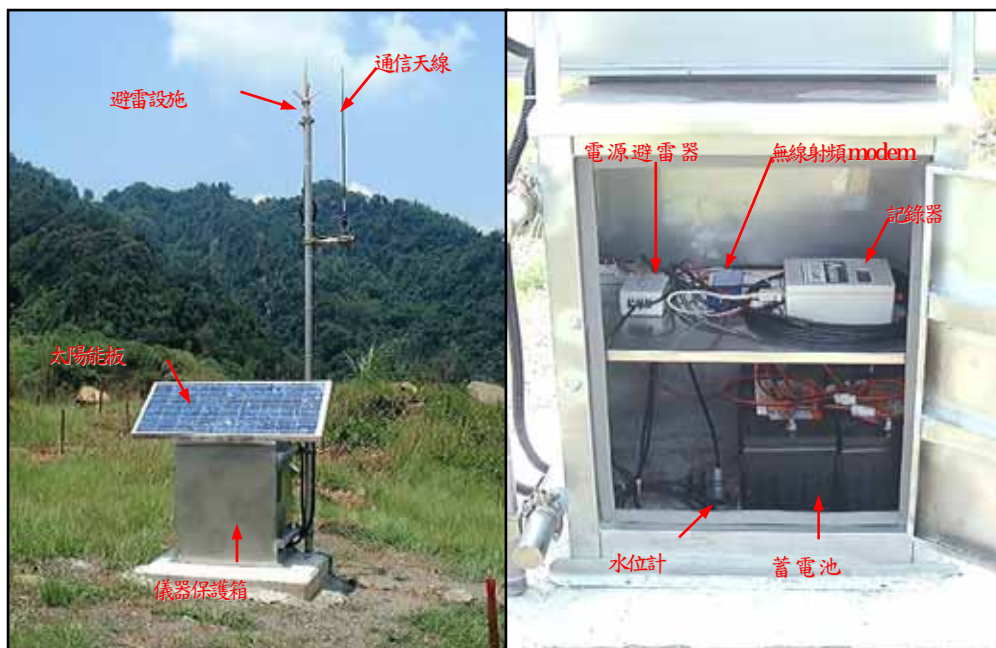
圖 13 BH-1 地下水位自動觀測站

本項目係依據水土保持局委託國立中興大學「九份二山堰塞湖規劃及防災演練計畫」成果報告(2001)建議，於九份二山下游溢洪道原報告所述 BH-2 附近施鑽一孔(不取樣)，深度 60m，並裝設透水之 PVC 管，作為地下水位觀測井。觀測系統內容則包括地下水位計、電源供應、資料記錄器、RF 無線 Modem 及工業用電腦等；地下水位自動觀測站，除記錄水位資料外，尚將資料傳輸至水土保持局九份二山土石流觀測示範站資料接收中心。

BH-1 地下水位自動觀測站於 92 年 6 月 30 日裝設完成，圖 13 即為現場裝設完工之情形，竣工後即開始記錄地下水位資料，水位計之精度為 $\pm 5\text{cm}$ ，設定記錄時間間隔為 10 分鐘。BH-1 水位觀測井自裝設完成至 12 月 10 日之地下水位之變化情形如圖 14 所示。圖中顯示自 6 月 30 日~10 月 31 日期間，地下水位在地表下 25m~28m 間上下變動，觀測期間若有日雨量大於 10mm，地下水位即略有上昇，且有時間延遲 (time lag) 之現象。自 11 月起至 12 月上旬，九份二山地區並未降雨，地下水位呈逐漸下降之趨勢，至 12 月 10 日已降至地表下 28.9m。

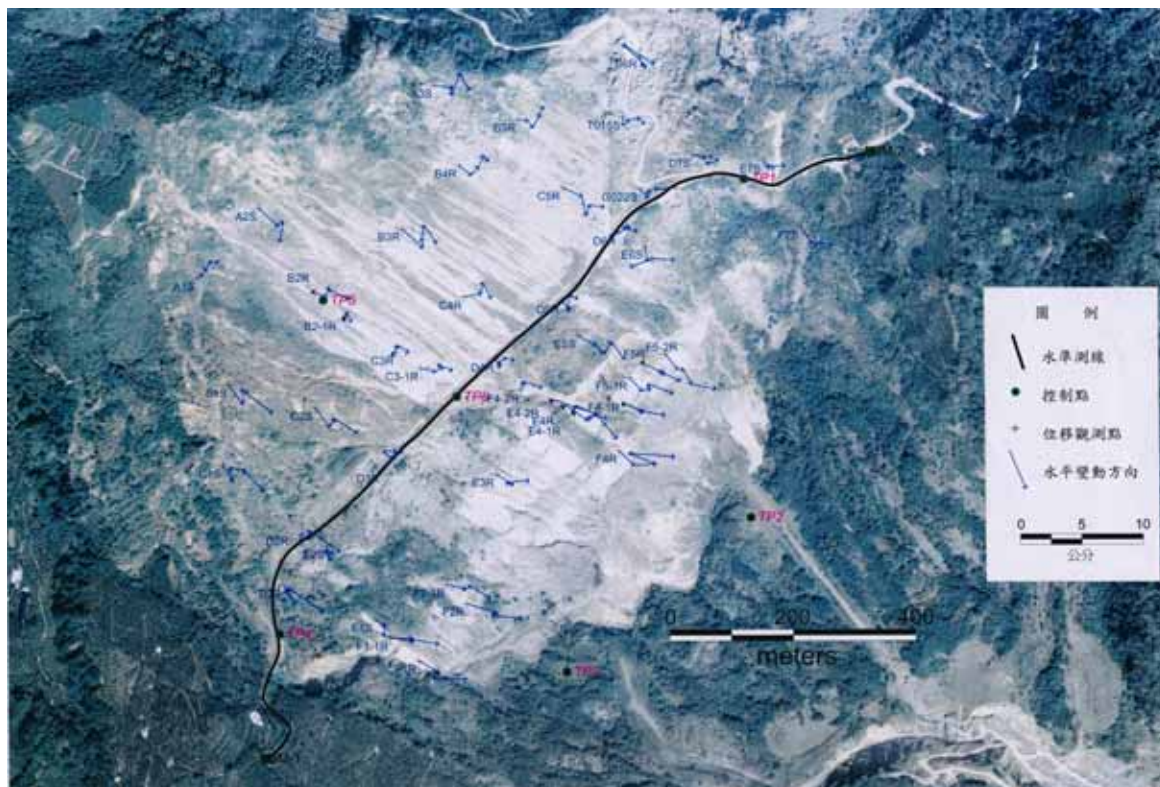
圖 15 崩塌區水平位移向量圖

92 年度地表變動觀測共施測 5 次，以 92 年 5 月之觀測值為初始值，分析後四次之水平位移量，以其變動方向與變動量繪製成水平位移量向量圖如圖 15 所示。

根據位移觀測樁測量結果，位於土層之 A1、E1、E7、F7 等觀測樁，位於岩盤之 E4-2、F1-1、F2-1、F5-2 等觀測樁，在各次觀測之位移方向較為一致，其中 F7、E4-2、及 F5-2 等樁點水平位移量之累積趨勢較為明顯。

4. 九份二山崩塌地順向坡之地下水位 (BH-2~5)，在降雨過後，地下水位均有上昇之現象，後即呈緩慢下降，而以 BH-4 現象較為明顯；推測地下水位除了受降雨的影響外，可能有其他的補注來源。
5. 位於土層之 A1、E7、F7 觀測樁，位於岩盤之 E4-2、F1-1、F2-1、F5、F5-2 觀測樁，在各次觀測之位移方向有其一致性，其中 F7、E4-2、及 F5-2 等樁點水平位移總量大於 20mm，在水平位移量之累積趨勢較為明顯。
