105 年梅姬颱風重大土砂災例摘要報告

105 年梅姬颱風

高雄市—六龜區荖濃里

105 年梅姬颱風-高雄六龜-001

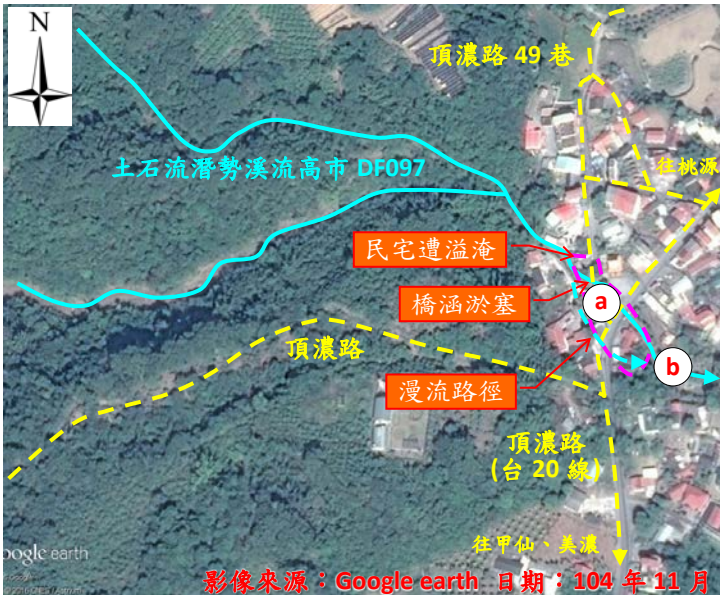
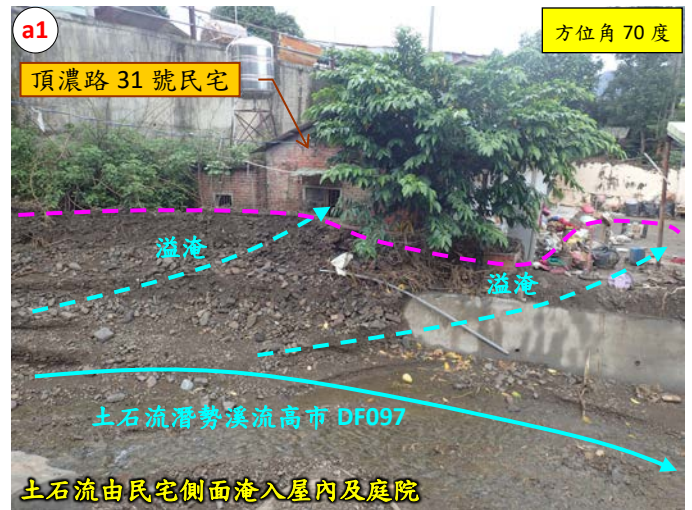
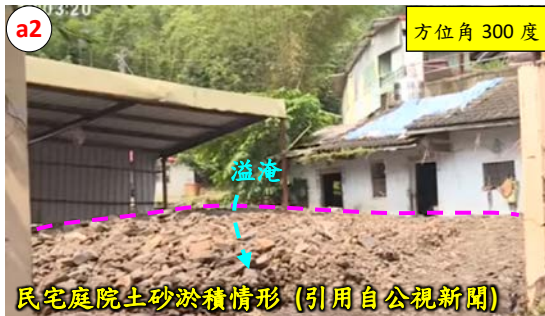
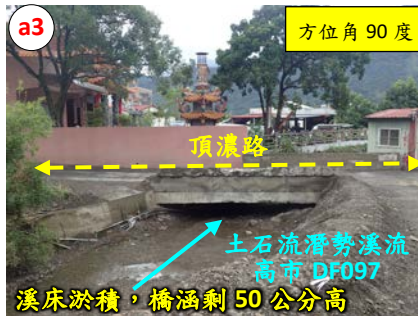
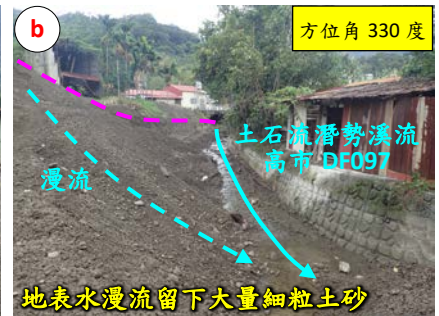
- ✓ 災情描述：受梅姬颱風降雨影響，土石流潛勢溪流高市 DF097 發生土石流，沖入頂濃路 31 號民宅，所幸鄰長及時通知聽障婦人逃出。
- ✓ 災害規模：土砂堆積區面積約 0.3 公頃。
- ✓ 災損統計：1 戶民宅遭土砂淤積。
